INFORME DIAGNÓSTICO Y PROPUESTA DE INTERVENCIÓN

- Denominación obra:** Inmaculado Corazón de María
- Localización:** Colegio Inmaculado Corazón de María (Portaceli)
- Demandante estudio:** Asociación de Antiguos Alumnos
"San Ignacio de Loyola" (Villasís - Pajaritos - Portaceli)
- Técnico redactor:** Benjamín Domínguez Gómez
Conservador-Restaurador de Bienes Culturales
Doctor en Bellas Artes
- Fecha:** Marzo 2019.

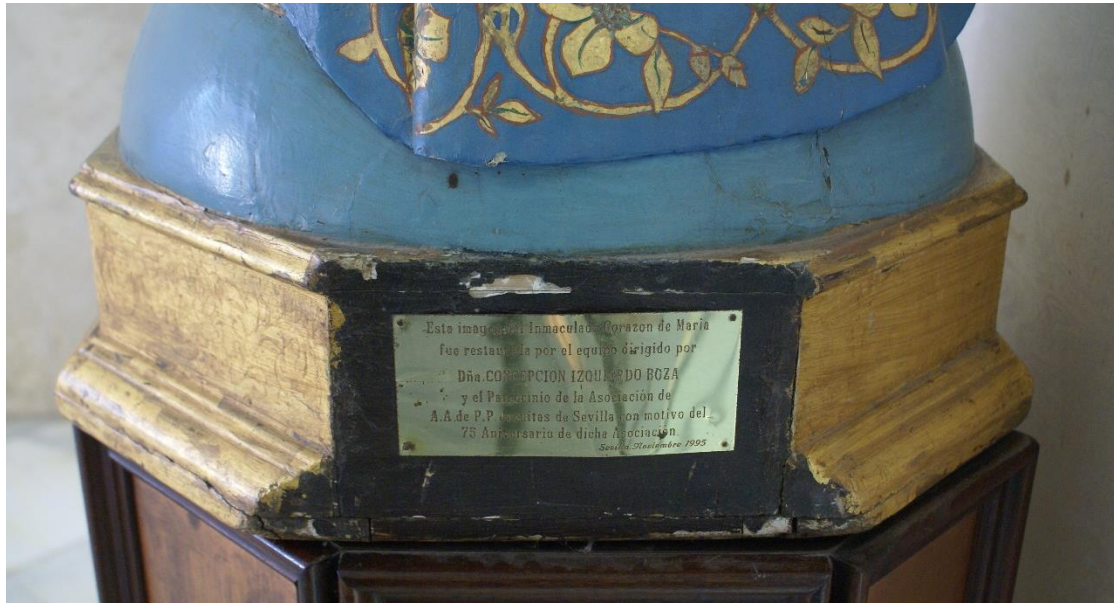
Ilustración 1: Placa conmemorativa de la intervención efectuada en 1995.

En relación a la placa conmemorativa que figura en la peana, no está generando daños significativos al soporte de madera y, sin embargo, supone una referencia histórica, por lo que merece la pena conservarla en la forma y modo que ha llegado hasta nosotros.

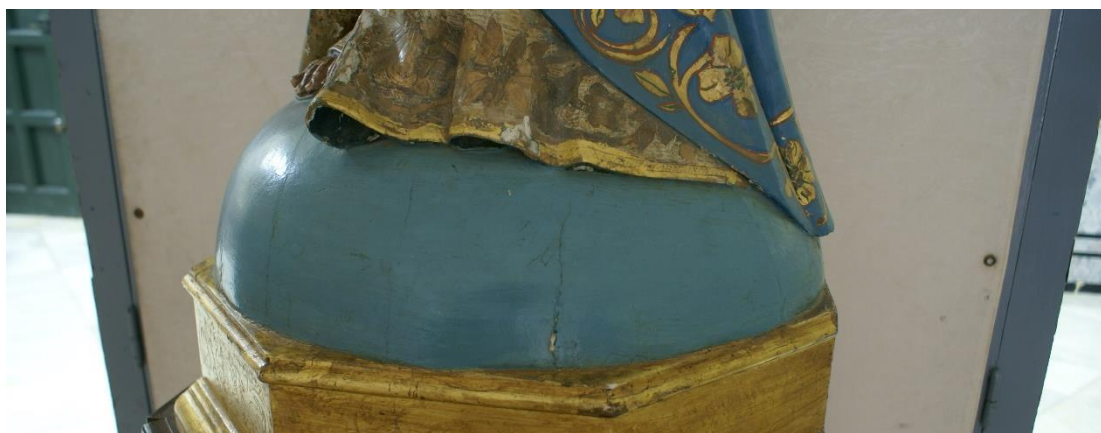
Ilustración 13: Obsérvense las grietas verticales localizadas en la media esfera, propias de los movimientos de contracción-dilatación de las piezas de madera.

Las pequeñas grietas o fisuras, así como agujeros de pequeñas dimensiones serán colmatadas con Araldit SV 427/HV 427.

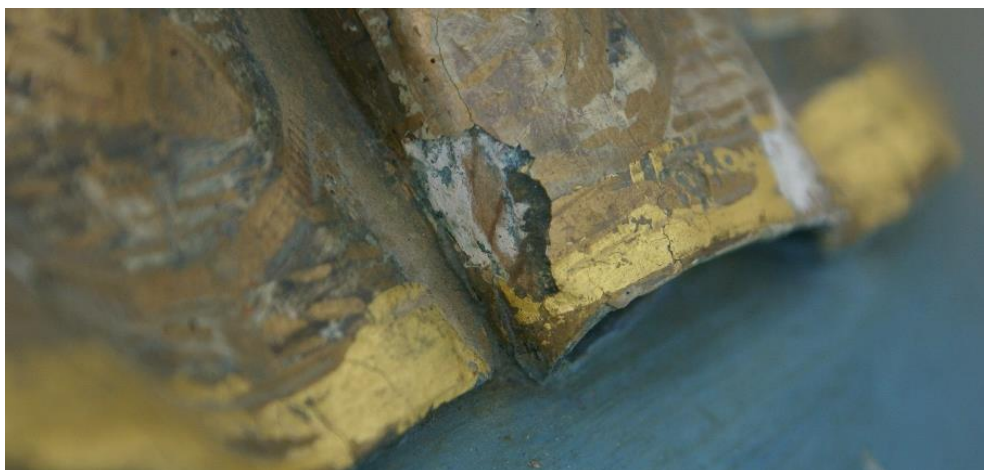
Como **pérdidas de materia y/o consistencia** hemos de citar las lagunas –pérdidas- de policromía que se localizan repartidas por toda la superficie, especialmente en zonas más sobresalientes o vulnerables de la escultura, las cuales han debido de ser generadas por golpes fortuitos o, en un nivel de mayor degradación, como consecuencia de los movimientos inherentes de la madera, a consecuencia de los cambios de temperatura/humedad, o las deficiencias en la aplicación del color ya citadas.

Ilustración 14: Laguna de policromía localizada en la zona inferior de la túnica.

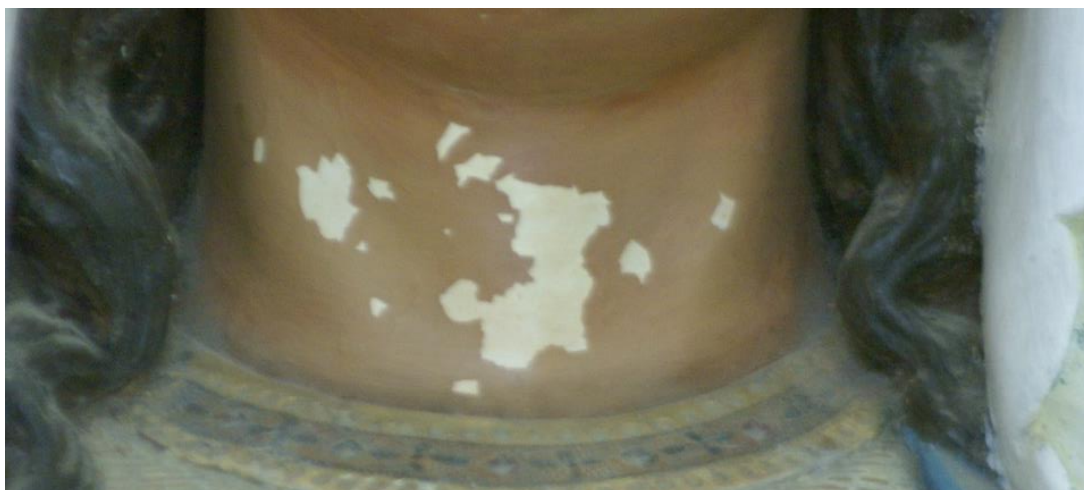
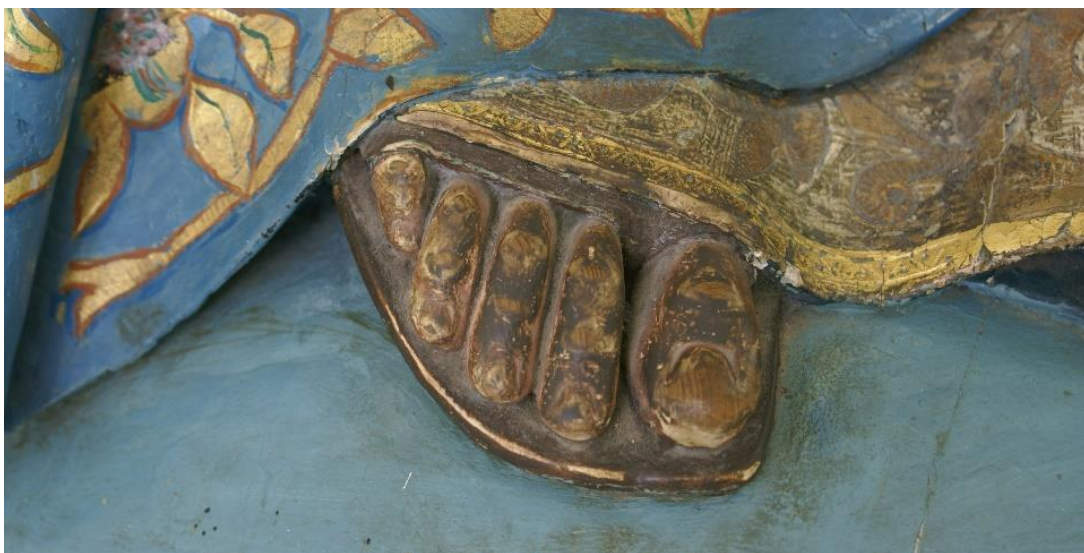
Sobre este particular, son especialmente destacables las pérdidas localizadas en el cuello de la imagen, que resultan muy evidentes. También el desgaste que sufren los pies de la Virgen, que en el derecho llega a alcanzar el grado de laguna, habiendo hecho desaparecer tanto la policromía como la preparación de yeso y cola, a consecuencia del continuo roce de las manos de las personas que se acercan a ella cuando transitan por dicho lugar.

Ilustración 15: Arriba, lagunas de policromía localizadas en el cuello de la imagen; abajo, detalle del estado de conservación del pie derecho.

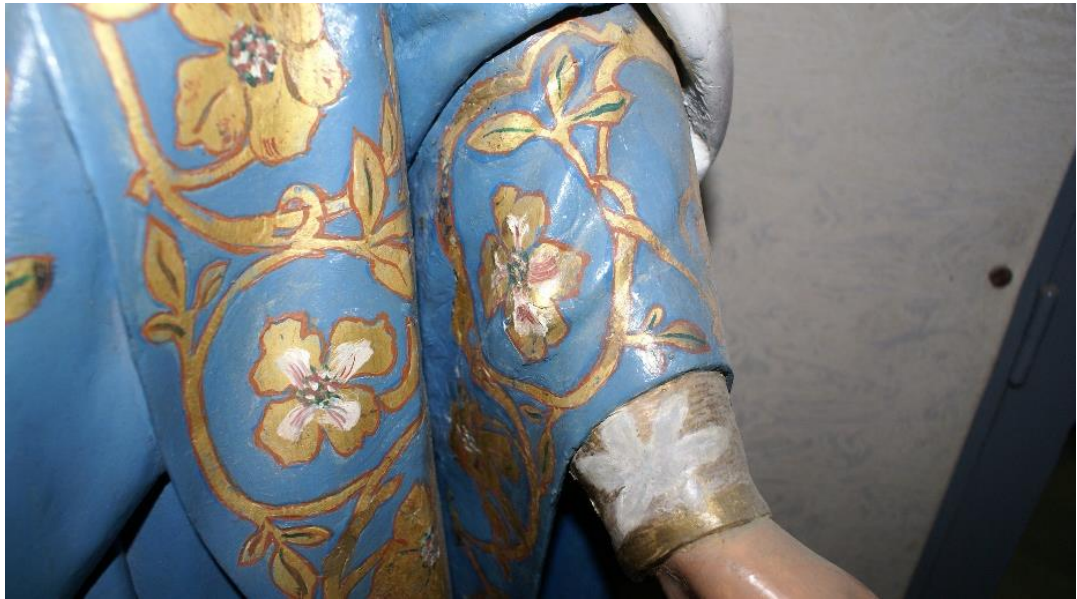
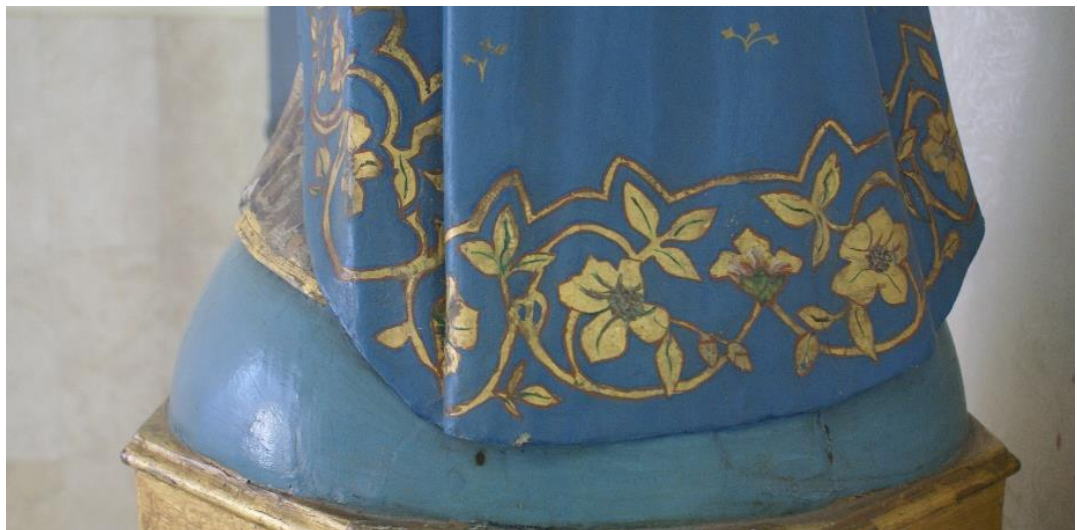
Finalmente, hemos de describir las alteraciones relacionadas con los **aportes de materia sobre el original** que, en este caso, están relacionadas con las intervenciones anteriores acometidas, especialmente la llevada a cabo en 1995. A ésta hay que atribuir tantos los **repintes** localizados en el rostro de la imagen –a los cuales se sumarán, a buen seguro, otros anteriores no retirados– como todos los que se reparten por la vestimenta de la imagen hasta cubrirla con lo que es, en la práctica, una **repolicromía**, especialmente en el caso del manto, a la que hay que sumar la aplicación de dorados, tanto en láminas como a pincel para elaborar la decoración que actualmente presenta la imagen.

Ilustración 16: Decoración realizada sobre el original durante la intervención de 1995.

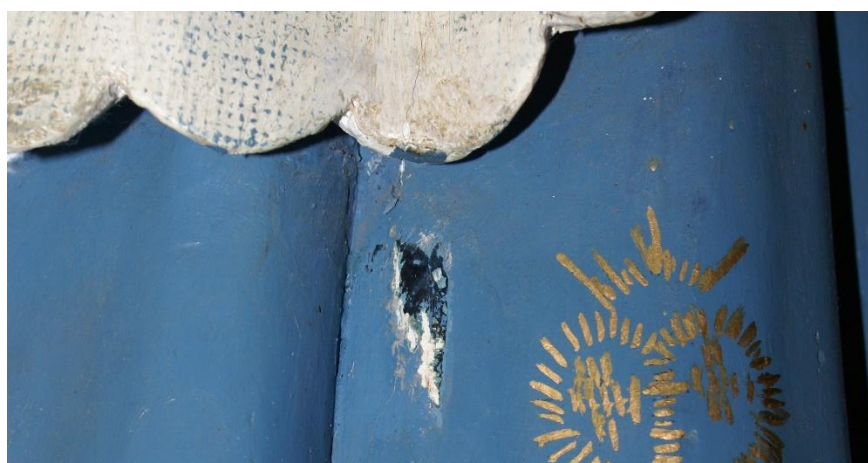
A la primera de ellas –**década 1950-** habría que atribuir la **pérdida irreparable de la decoración polícroma original del manto**, la cual, queremos pensar que, de haber permanecido intacta bajo el repinte azul oscuro retirado en 1995, se hubiera conservado por el equipo coordinado por la Sra. Izquierdo. Esta primera actuación obligó a realizar un esfuerzo ímprobo para su remoción parcial durante la de 1995 – dado que fue preciso retirar a punta de bisturí la pintura azul oscuro que cubría el manto de la Virgen- lo que conlleva, irreparablemente, nuevas pérdidas de materia original por la complejidad que supone la total eliminación de un repinte tan extendido y agresivo.

Ilustración 17: Residuos del repinte azul oscuro bajo la repolicromía del manto actual, en azul celeste.

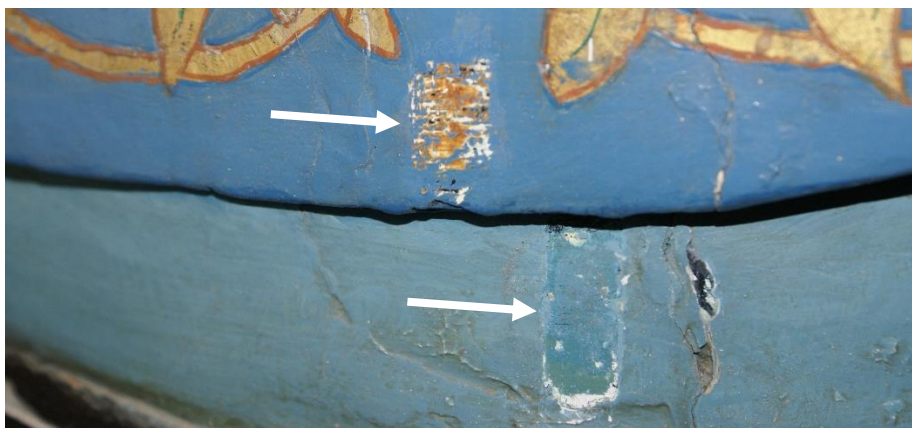
Ilustración 18: Pruebas o testigos de limpieza desarrollados en la zona inferior de la imagen.
